**Proyecto de Restauración, Intervención
y Conservación del Templo y
Ex Convento de Santa María Molango, Estado de Hidalgo**

Nora Luz Téllez Rico

**Tesis para optar por el grado de Maestra en
Diseño para la Rehabilitación, Recuperación y
Conservación del Patrimonio Construido**

**Ciudad de México,
Septiembre 5 de 2018**

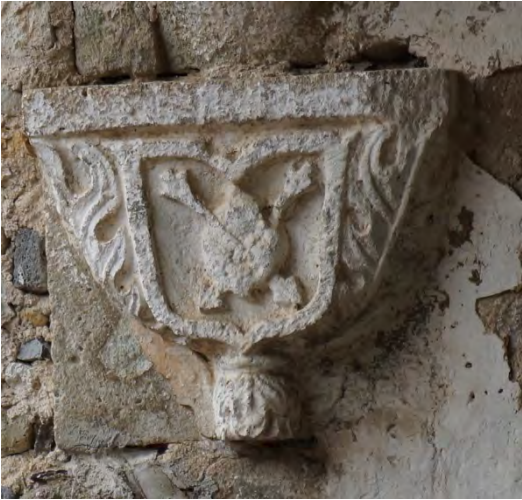
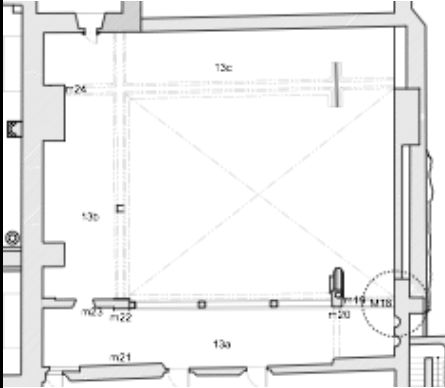
Título:	Heráldico de la Orden			
No.	32	Fecha de construcción:	Siglo XVI - XVII	Ubicación en plano: m18

Elemento arquitectónico:				Ubicación:
Ménsula				Claustro alto
Descripción:				Estado de Conservación:
<p>La ménsula está formada por una cartela cuadrada, en la parte inferior termina en un pico central que sobre sale al exterior y la parte superior presenta dos picos en los costados apuntando al exterior y uno central apuntando al interior. Al centro se encuentra labrado un corazón travesado por dos lanzas, esta figura es muy sencilla y casi tiene una forma circular. Presenta un gran desgaste y exfoliación en la cantera lo que impide observar más detalles. A los costados de la cartela podemos observar hojas de parra que la abrazan.</p>				Regular.
				Material:
				Cantera

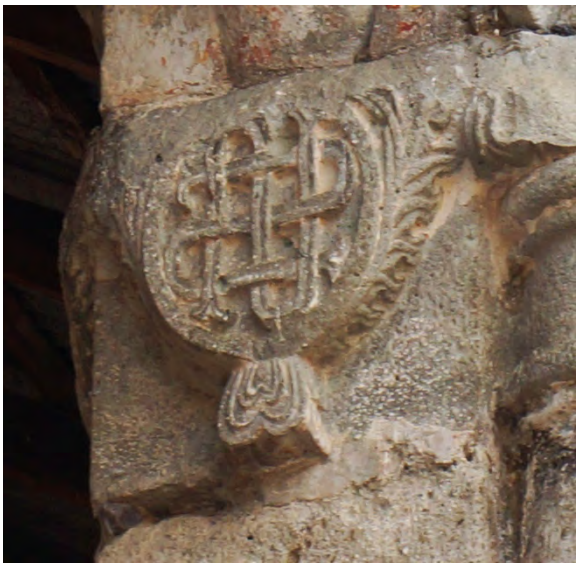
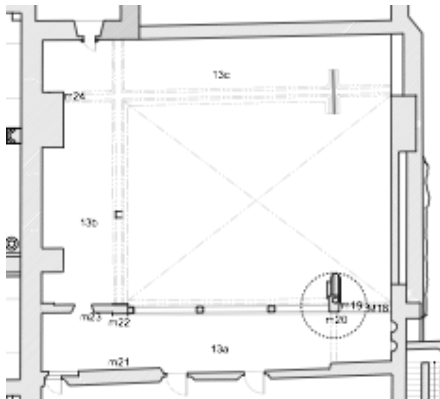
Ficha 33. Ménsula con anagrama mariano "m 19".

Elemento arquitectónico:		Ubicación:		
Ménsula		Claustro alto		
Descripción:		Estado de Conservación:		
Anagrama mariano dispuesto dentro de un medallón circular que se encuentra rodeado de motivos vegetales.		Malo		
		Material:		
		Cantera

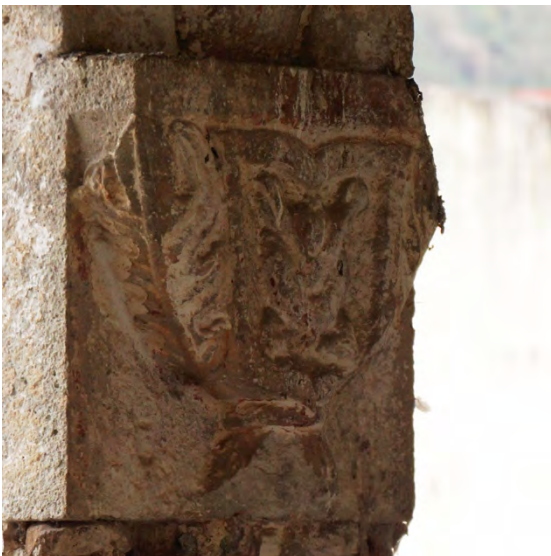
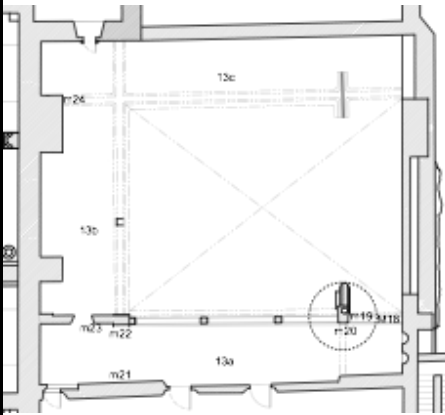
Ficha 34. Ménsula con heráldico de la orden “m 20”.

Elemento arquitectónico:			Ubicación:	
Ménsula			Claustro alto	
Descripción:			Estado de Conservación:	
<p>Esta ménsula está formada por una cartela cuadrada similar a la de la ménsula “m 18”, en el interior contiene un corazón atravesado por dos lanzas, a los costados posee hojas de parra que abrazan el heráldico. Su estado de conservación es regular, muestra evidencias de enlucido.</p>			Regular	
			Material:	
			Cantera

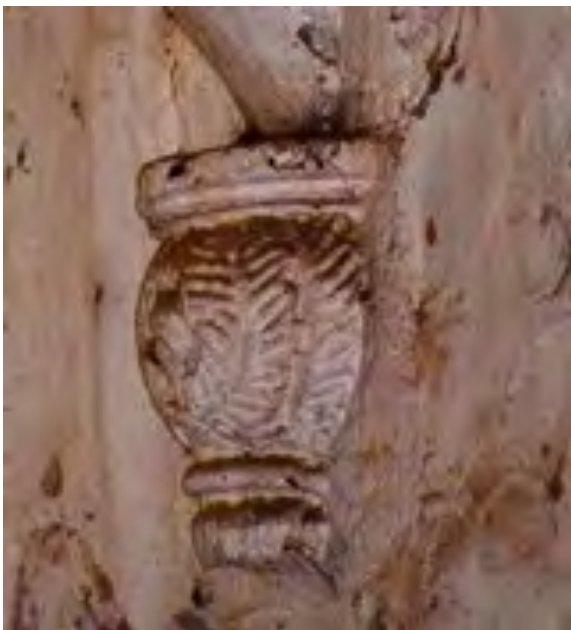
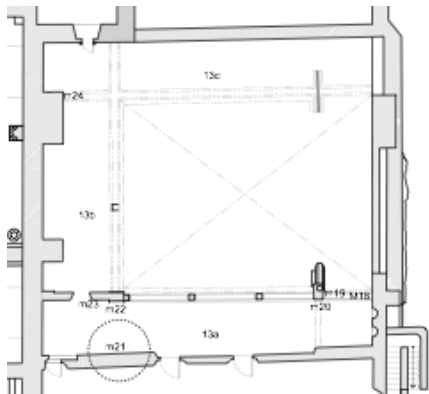
Ficha 35. Ménsula con hojas “m 21”.

Elemento arquitectónico:		Ubicación:		
Ménsula		Claustro alto		
Descripción:		Estado de Conservación:		
No se distingue.		Regular		
		Material:		
		Cantera

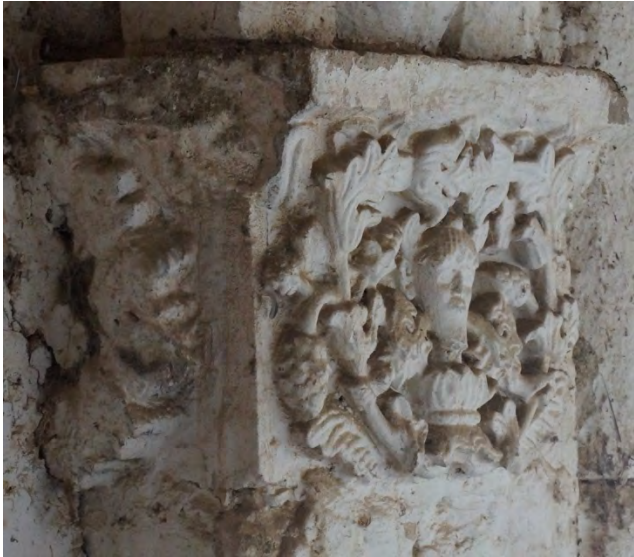
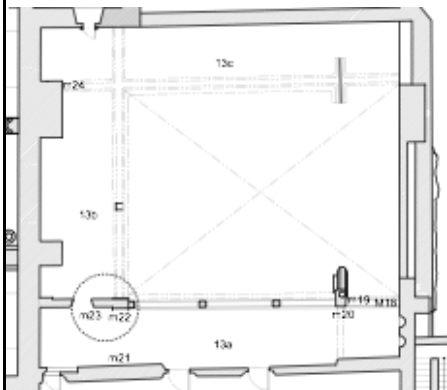
Ficha 36. Ménsula con rostro de San Agustín y corona a un costado “m 22” y “m 23”.

Elemento arquitectónico:				Ubicación:
Ménsula				Claustro Alto
Descripción:				Estado de Conservación:
Rostro de San Agustín, en sus manos sostiene palmas, y caen dos racimos de uvas, uno de cada lado				Regular.
				Material:
				Cantera

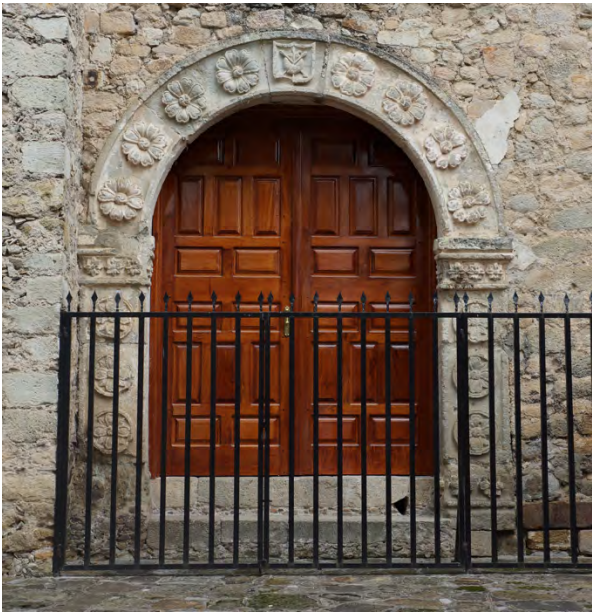
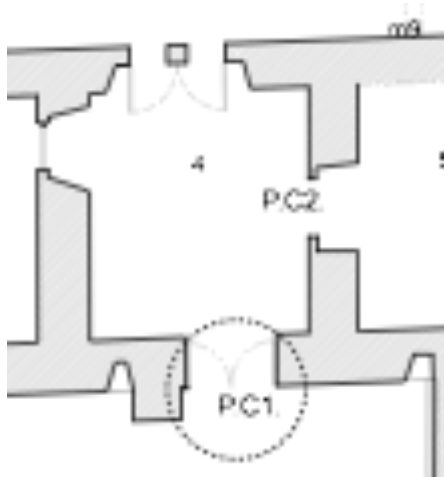
Ficha 38. Detalle de portada secundaria poniente "P.C.1".

Elemento arquitectónico:			Ubicación:	
Portada lateral.			Fachada Norte	
Descripción:			Estado de Conservación:	
Portada con rosas de 8 pétalos en el arco de medio punto, y un heráldico de la orden al centro formado por una cartela sencilla con un corazón atravesado por tres espadas, los capiteles de las columnas o jambas poseen flores de 4 pétalos y cuatro hojas, las jambas poseen rosas dentro de un círculo.			Regular	
			Material:	
			Cantera.

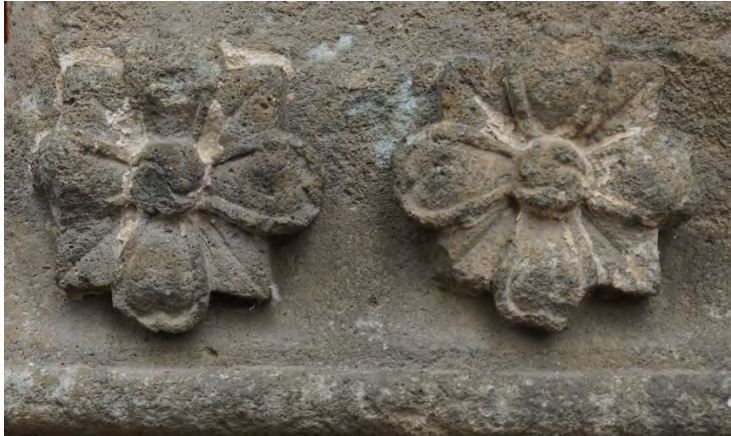
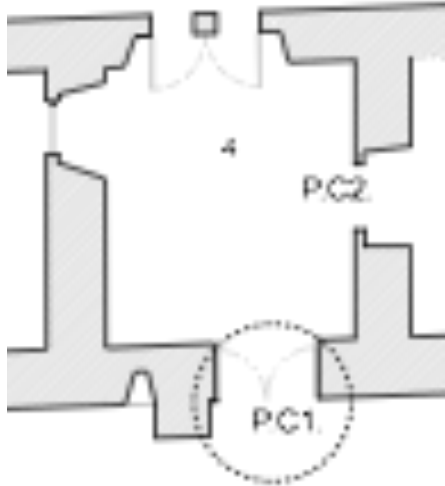
Ficha 39. Detalle de portada secundaria poniente "P.C.1".

Elemento arquitectónico:				Ubicación:
				local no. 4
Descripción:				Estado de Conservación:
Flores de 4 pétalos y 4 hojas, en el capitel de las columnas o jambas. etapa posterior a la original.				Regular-malo.
				Material:
				Cantera

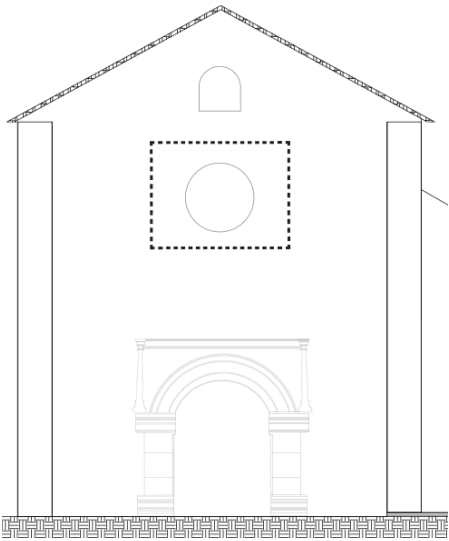
Ficha 40. Rosetón de cantera en portada principal "F.P."

Elemento arquitectónico:			Ubicación:	
Rosetón			Fachada principal	
Descripción:			Estado de Conservación:	
<p>Rosetón con catorce querubines sobre el perímetro, cuarenta y dos flores de cuatro pétalos sobre los querubines, en la parte inferior se encuentran cuarenta y dos figuras en forma de remolinos y rosa al centro. Al centro se encuentra una rosa que sobresale de una flor o figura de cuatro pétalos y cuatro hojas, alrededor de ella se encuentran cuatro círculos y cuatro figuras en forma de gotas.</p>			Bueno-Regular	
			Material:	
			Cantera.

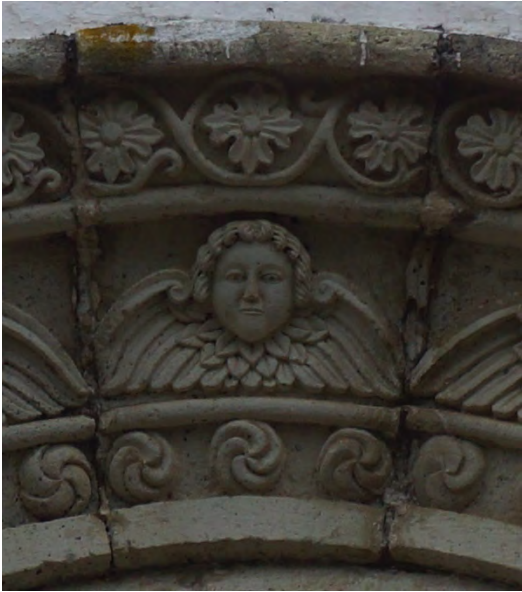
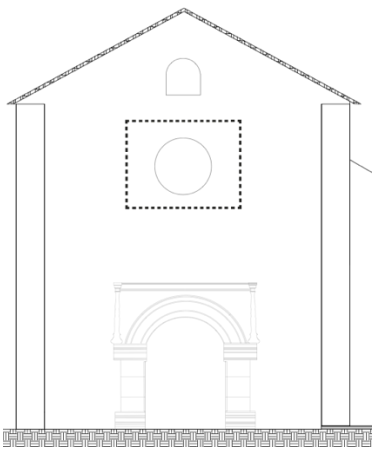
Ficha 41. Detalle de rosetón "F.P."

Elemento arquitectónico:				Ubicación:
Rosetón.				Fachada principal del templo.
Descripción:				Estado de Conservación:
Querubín, con tres figuras de espirales o remolinos en la parte inferior y tres flores de cuatro pétalos que parecieran ser lirios vistos en planta, los cuales se encuentran rodeados de una enredadera.				Regular
				Material:
				Cantera

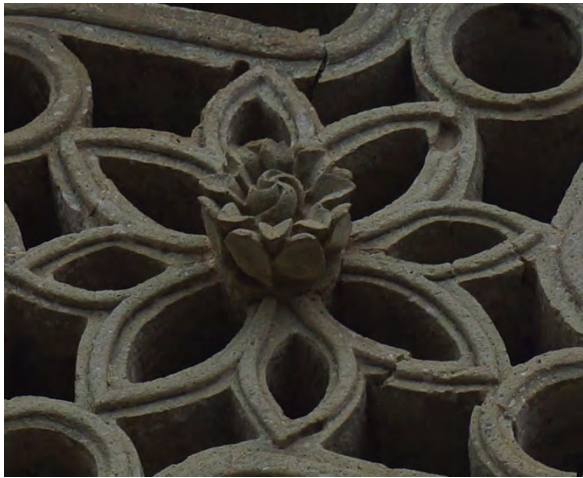
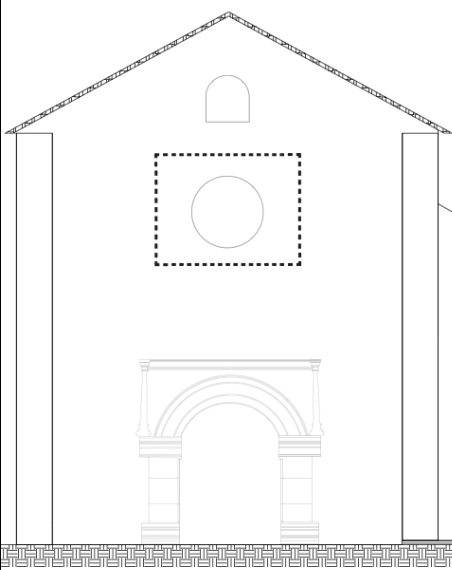
Ficha 42. Detalle de rosetón "F.P".

Elemento arquitectónico:				Ubicación:
Rosetón				Templo
Descripción:				Estado de Conservación:
Rosa en la parte central del rosetón, rodeada de una flor de 8 pétalos de filigrana de cantera.				Regular
				Material:
				Cantera

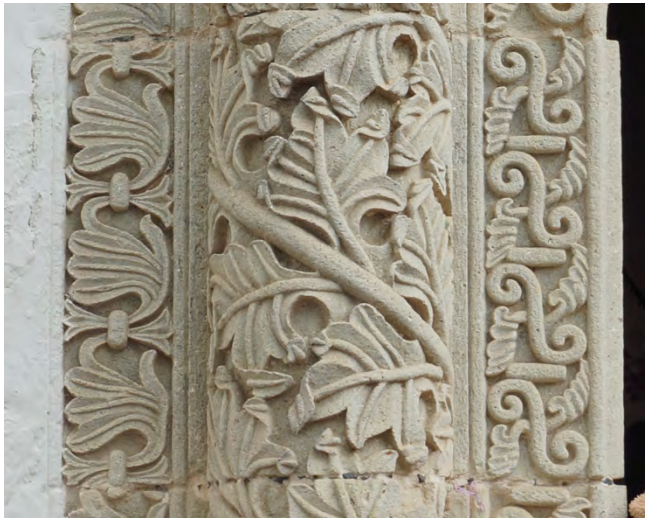
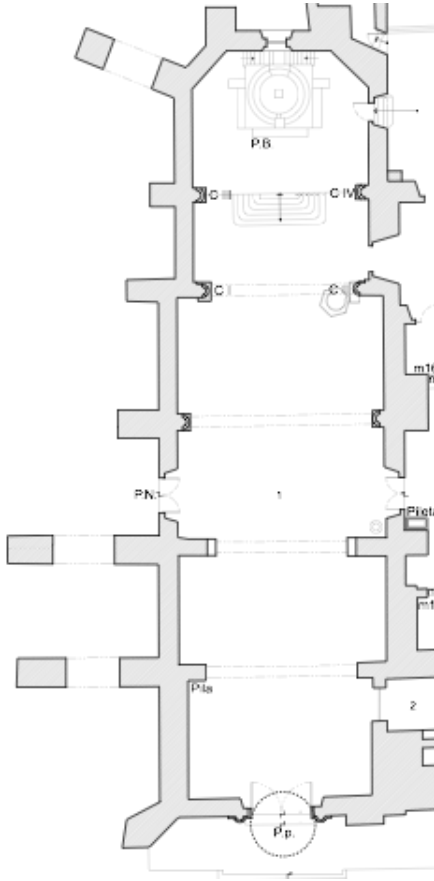
Ficha 44. Detalle de jambas de portada principal “P.P.”.

Elemento arquitectónico:				Ubicación:
Portada principal-jambas				Templo
Descripción:				Estado de Conservación:
Hojas de parra, y elementos vegetales entrelazados, además de “s” aladas. De un lado, y del otro posee hojas de parra entrelazadas.				Regular
				Material:
				Cantera

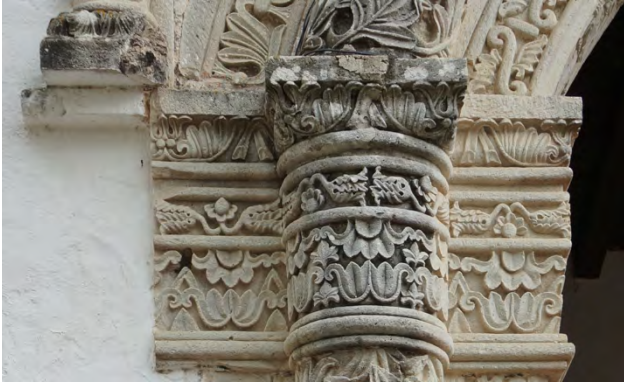
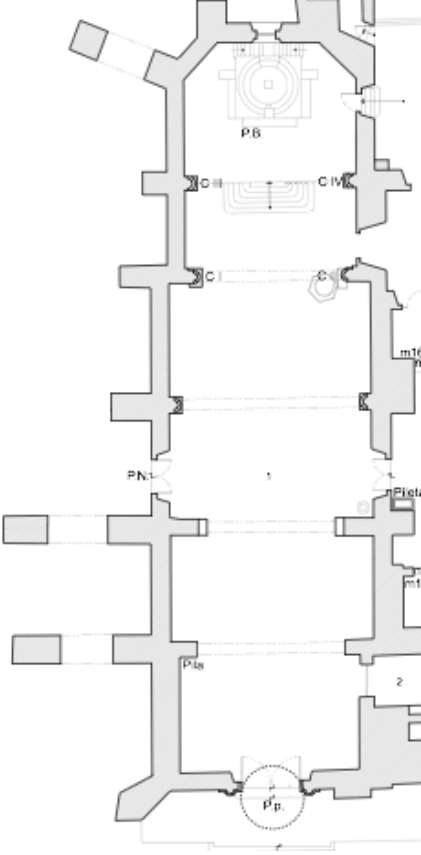
Ficha 45. Detalle de capitel "P.P."

Elemento arquitectónico:				Ubicación:
Capitel				Portada Principal
Descripción:				Estado de Conservación:
<p>Los capiteles de la portada principal poseen cenefas con formas de follaje y hojas de parra y flores de lis. Presenta tres divisiones, el inferior posee motivos vegetales y flores de lis. La segunda división posee un entrelazado de hojas de parra con flores de lis al centro. y la siguiente división posee hojas de parra entrelazadas en vista lateral o de perfil</p>				Regular
				Material:
				Cantera

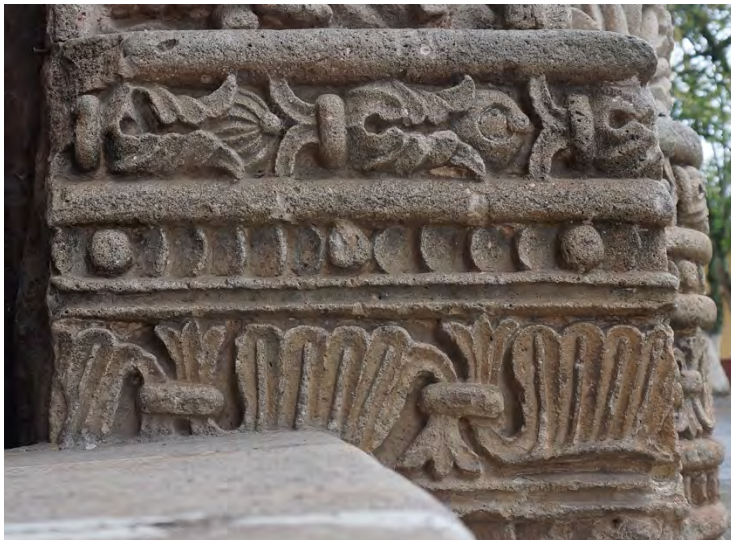
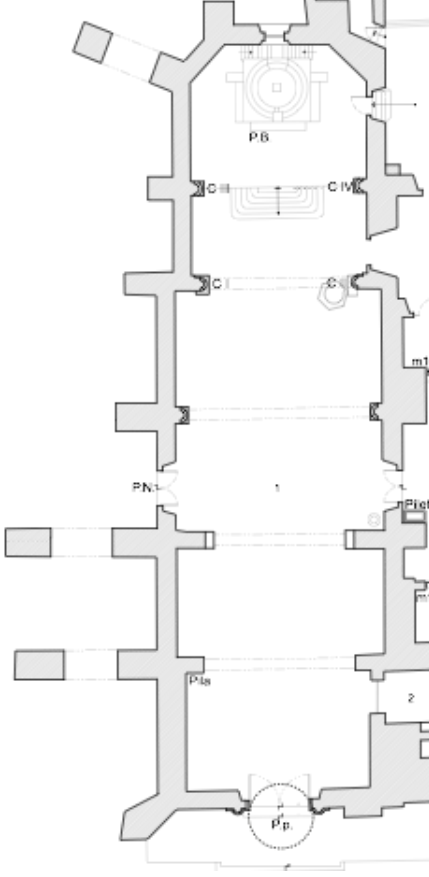
Ficha 46. Detalle del basamento "P.P."

Elemento arquitectónico:				Ubicación:
Base de columnas				Portada Principal
Descripción:				Estado de Conservación:
Cenefa de detalles vegetales, entrelazados en la parte inferior, en un segundo tramo posee círculos y cuartos de círculo que podrían representar fases lunares. En el siguiente fragmento se encuentran elementos vegetales que guardan semejanza con el signo caña contenido en el Códice Nutall.				Regular
				Material:
				Cantera

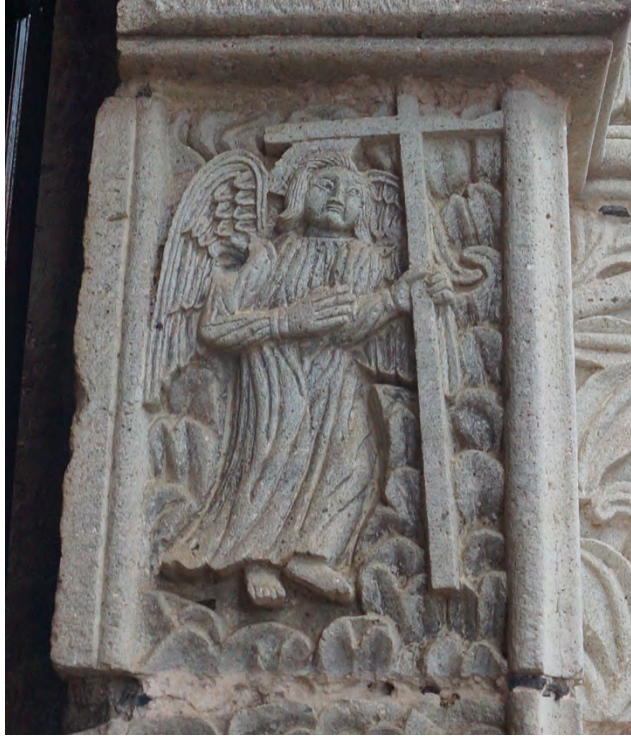
Ficha 49. Ángel de portada "a-11".

Elemento arquitectónico:				Ubicación:
Portada principal.				Templo
Descripción:				Estado de Conservación:
<p>Este ángel presenta un rostro menos rígido aunque conserva la robustez de sus rasgos, su mirada apunta al este, sus brazos son desproporcionados respecto al resto de su cuerpo. Presenta un pie en vista lateral y otro un poco hacia el frente, sus alas presentan un labrado similar a los emplumados prehispánicos. El fondo al igual que el resto de los ángeles, está conformado por un relieve a base de elementos en forma de pétalos traslapados. Sostiene una cruz delgada.</p>				Regular.
				Material:
				Cantera

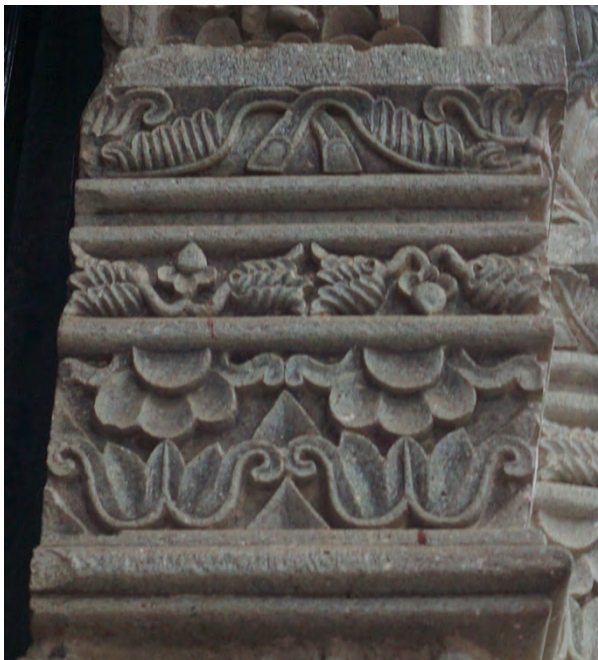
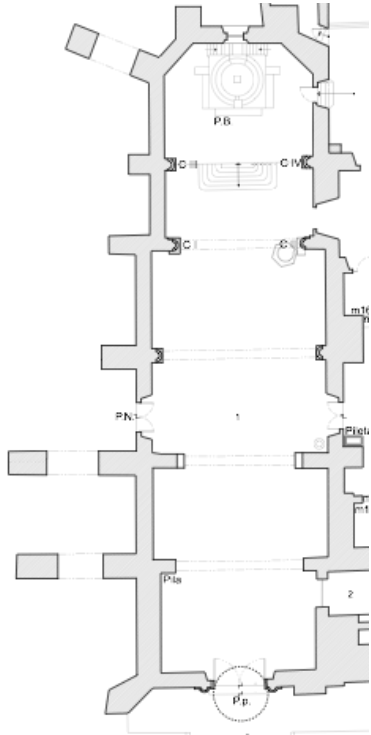
Ficha 50. Ángel de portada "P.P".

Elemento arquitectónico:				Ubicación:
Portada principal				Templo.
Descripción:				Estado de Conservación:
<p>El capitel esta dividido en tres partes, todas poseen flores de lis en distintas vistas, ya sean laterales, frontales y en planta, además posee hojas de parra enroscadas en la división intermedia y en la superior presenta un listón a base de hojas entrelazadas.</p>				Regular.
				Material:
				Cantera.

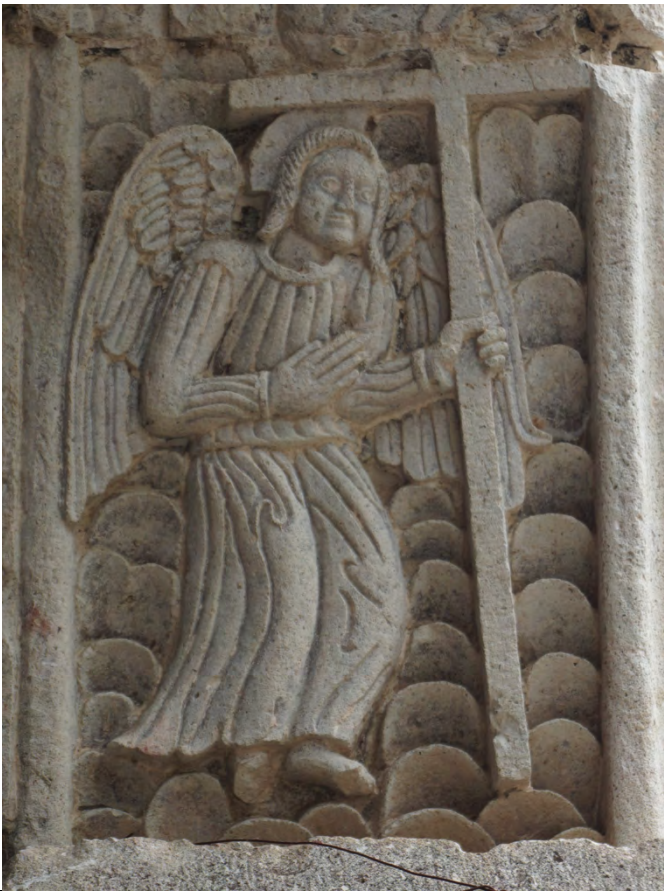
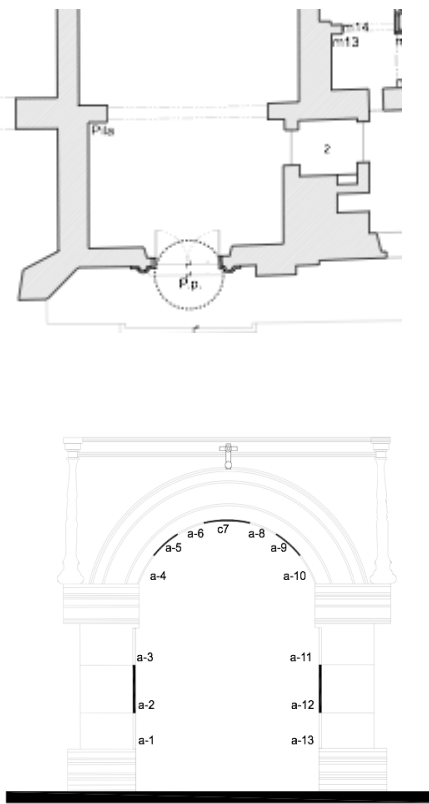
Ficha 51. Ángel de portada "a-10"

Elemento arquitectónico:				Ubicación:
Portada principal.				Templo.
Descripción:				Estado de Conservación:
<p>Este ángel posee un rostro robusto, pero poco rígido, sobresalen sus mejillas regordetas, posee una cabellera que le da al cuello, sus manos son de un tamaño exagerado y desproporcionado respecto al resto de su cuerpo. Los trazos de su ropa tiene movimiento. Desafortunadamente presenta pérdida de geometrías en los pies. Sus alas son similares a las del resto de los ángeles.</p>				Regular.
				Material:
				Cantera.

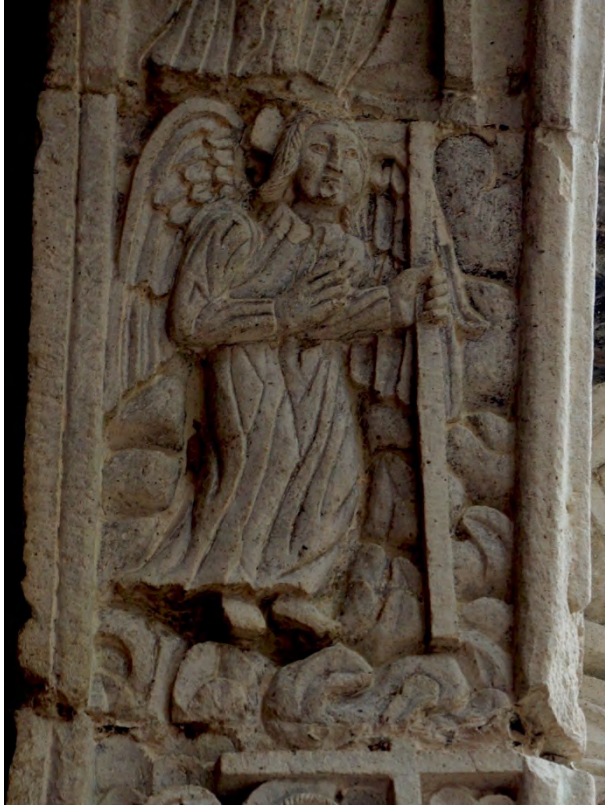
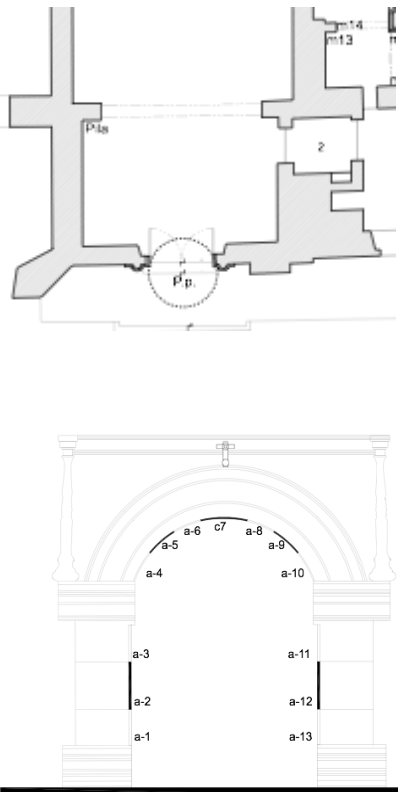
Ficha 52. Ángel de portada "a-9".

Elemento arquitectónico:				Ubicación:
Portada principal.				Templo.
Descripción:				Estado de Conservación:
<p>Ángel sosteniendo una cruz. Su rostro es amable, poco rígido su vestido posee más trazos que dan impresión de movimiento aunque son rígidos. Como el resto, presenta desproporción entre sus manos y brazos respecto al resto de su cuerpo, el fondo está labrado con figuras similares a pétalos de flores, aun que a diferencia del resto son más curvos.</p>				Regular.
				Material:
				Cantera.

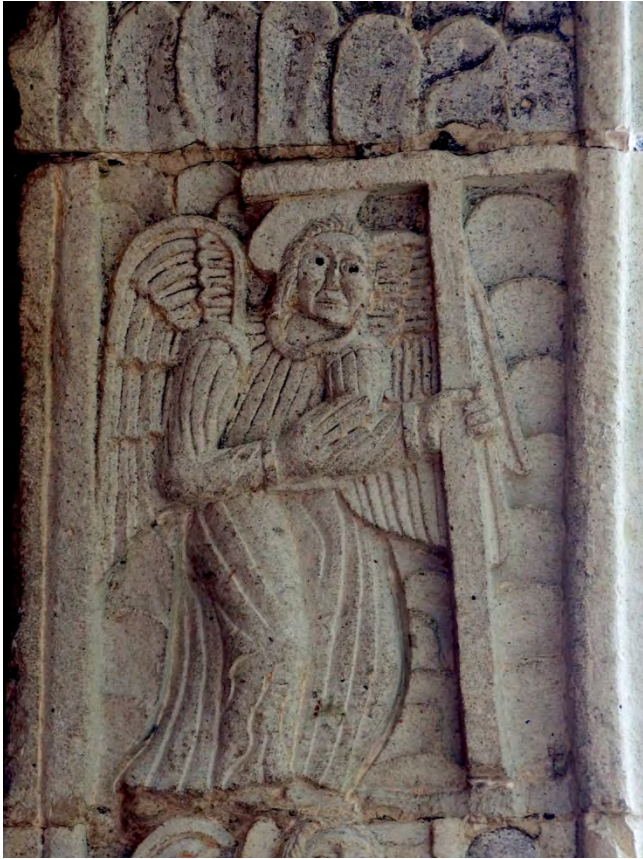
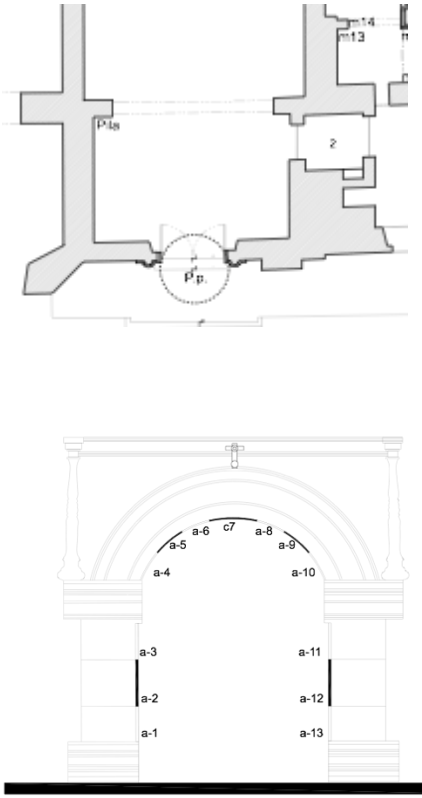
Ficha 53. Ángel de portada “a-8”

Elemento arquitectónico:				Ubicación:
Portada templo.				Portada del templo/intradós.
Descripción:				Estado de Conservación:
<p>Ángel sosteniendo una cruz, Sus trazos son más robustos y que el resto, la posición de su brazo izquierdo es un muy básica, el relieve de sus alas presenta trazos más rectos que el de los otros ángeles. Su mano derecha es mucho más grande y más desproporcionada que la otra respecto al cuerpo. Sus pies mantienen una vista lateral por completo. Lo que nos hace suponer fue hecho por un artista menos experimentado. Sus ojos mantienen incrustaciones de obsidiana.</p>				Regular
				Material:
				Cantera.

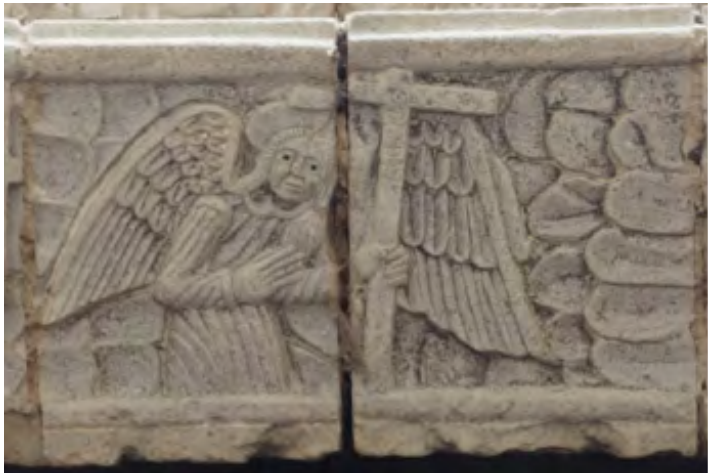
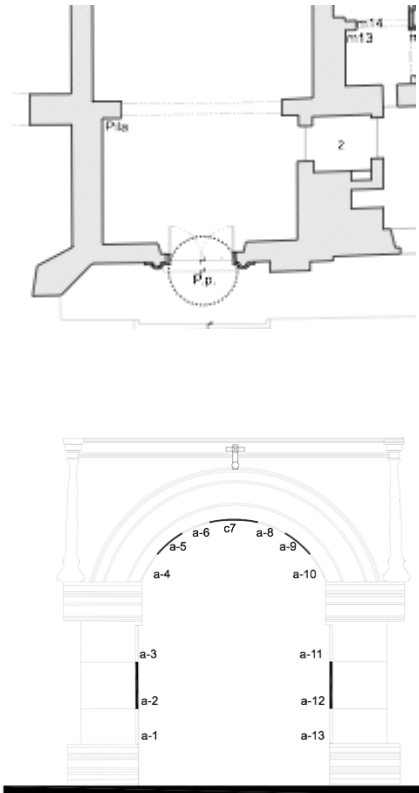
Ficha 54. Ángel de portada "a-7"

Elemento arquitectónico:				Ubicación:
Clave de la portada.				Portada Templo.
Descripción:				Estado de Conservación:
<p>Esta conformada por dos piezas que forman un solo ángel, su vestido y la disposición de sus brazos se asemejan al anterior, lo que nos hace pensar fue esculpido por el mismo artista, su cabellera es un poco más larga que las del resto de los ángeles. La figura termina a la mitad de sus piernas. La solución del relieve de sus alas es la misma que la del resto de los ángeles, al igual que el fondo. La desproporción de su mano derecha es significativa. Sus ojos presentan incrustaciones de obsidiana.</p>				Regular
				Material:
				Cantera y obsidiana.

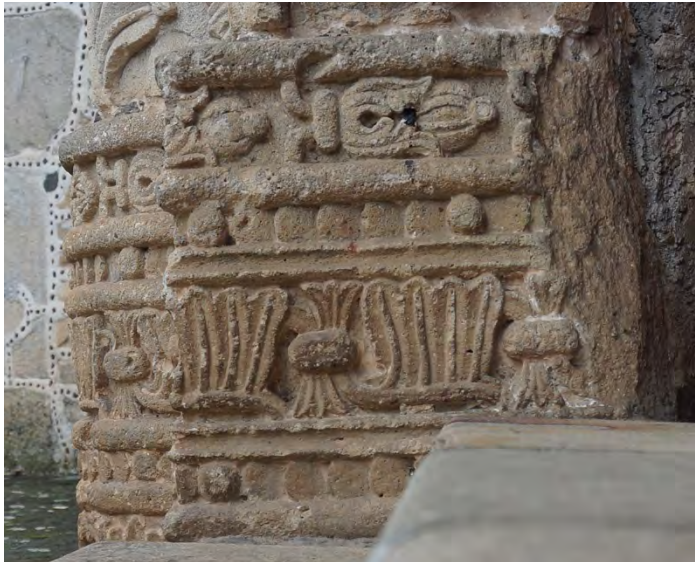
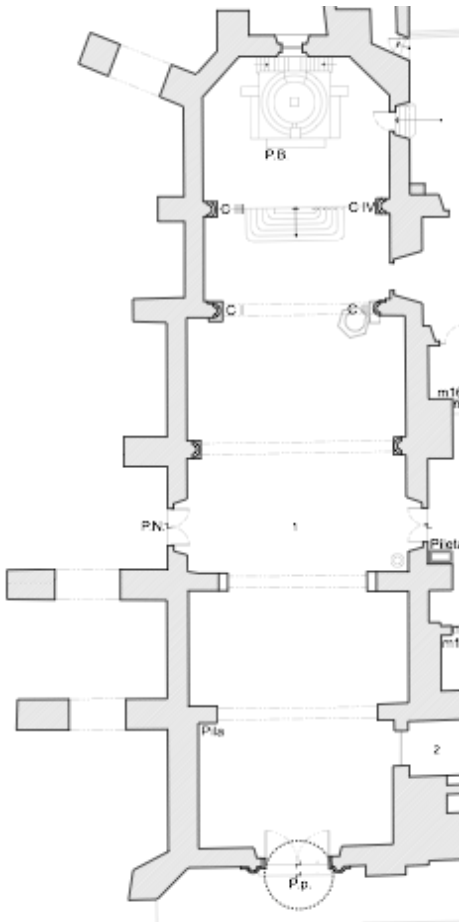
Ficha 55. Ángel de portada “a-8”.

Elemento arquitectónico:				Ubicación:
Portada principal.				Templo.
Descripción:				Estado de Conservación:
Cenefa de detalles vegetales, entrelazados en la parte inferior, en un segundo tramo posee círculos y cuartos de círculo que podrían representar fases lunares. En el siguiente fragmento se encuentran elementos vegetales que guardan semejanza con el signo caña contenido en el Códice Nutall.				Regular.
				Material:
				Cantera.

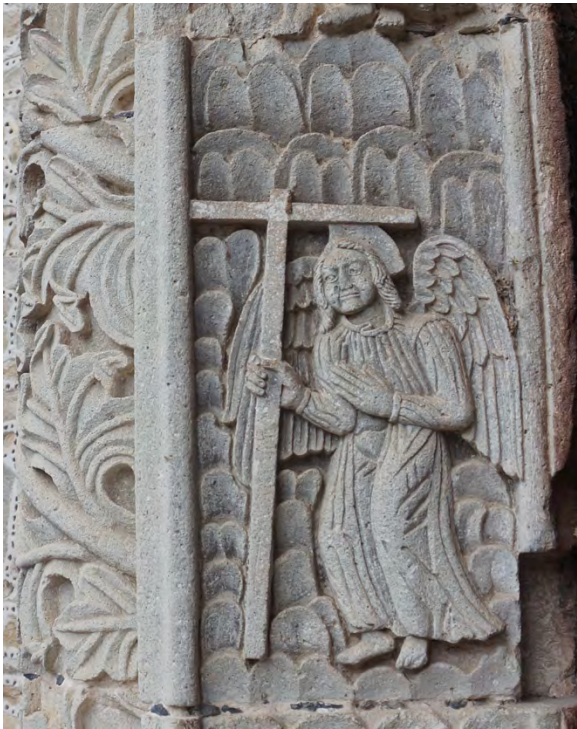
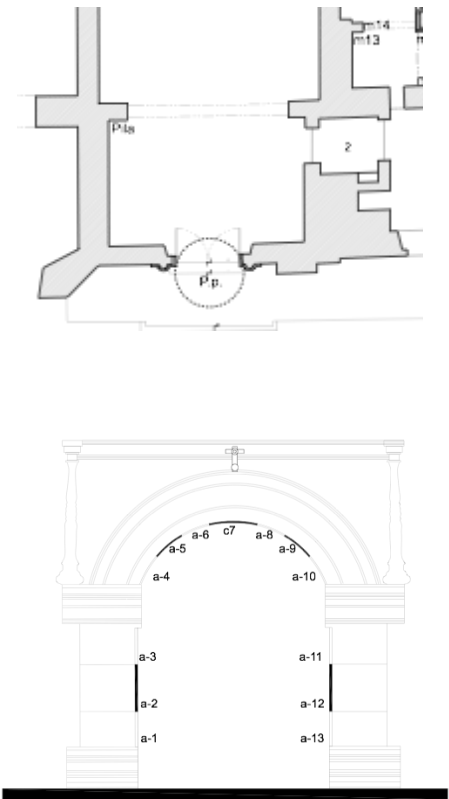
Ficha 57. Ángel de portada "a-2"

Elemento arquitectónico:				Ubicación:
Portada del templo.				Templo.
Descripción:				Estado de Conservación:
<p>Este ángel posee un rostro más serio e igual de robusto que el resto, la disposición de sus brazos es poco refinada, sin embargo es posible admirar detalles como el cuello de su vestido, los trazos son suaves. La disposición de sus pies son más atinadas que la de los anteriores y guardan mayor proporción, a diferencia de sus manos que son bastante grandes. Al igual que el módulo anterior, el fondo posee figuras de pétalos en donde hay figuras dobles encima de una sencilla.</p>				Regular.
				Material:
				Cantera.

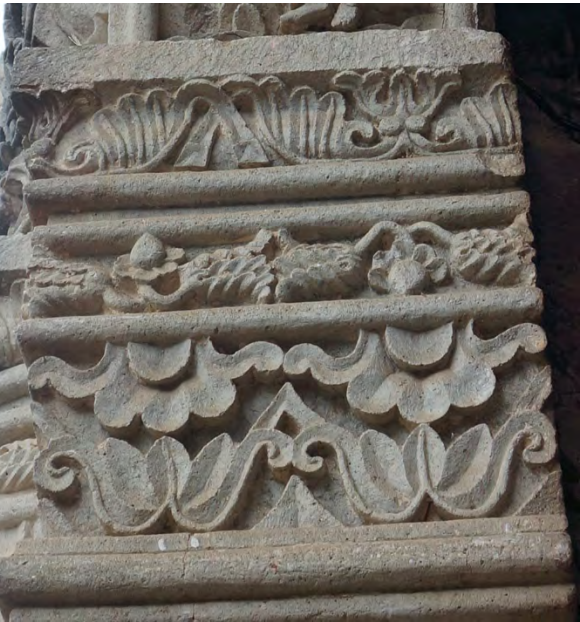
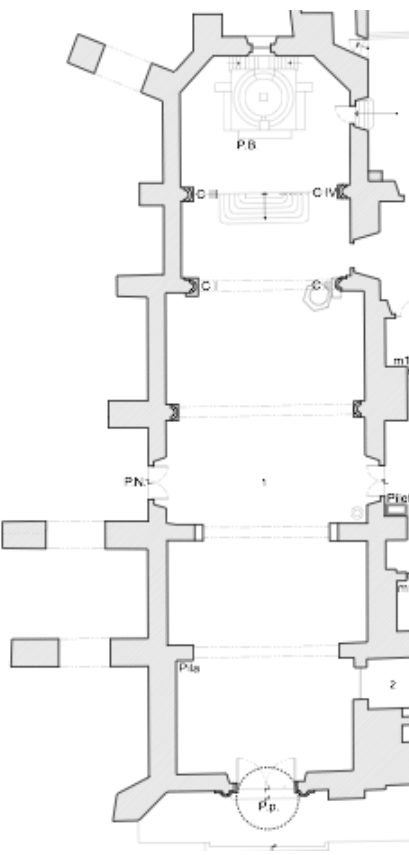
Ficha 59. Capitel de portada principal

Elemento arquitectónico:				Ubicación:
Portada.				Templo.
Descripción:				Estado de Conservación:
<p>El capitel esta dividido en tres partes, todas poseen flores de lis en distintas vistas, ya sean laterales, frontales y en planta, además posee hojas de parra enroscadas en la división intermedia y en la superior presenta un listón a base de hojas entrelazadas.</p>				Regular.
				Material:
				Cantera.

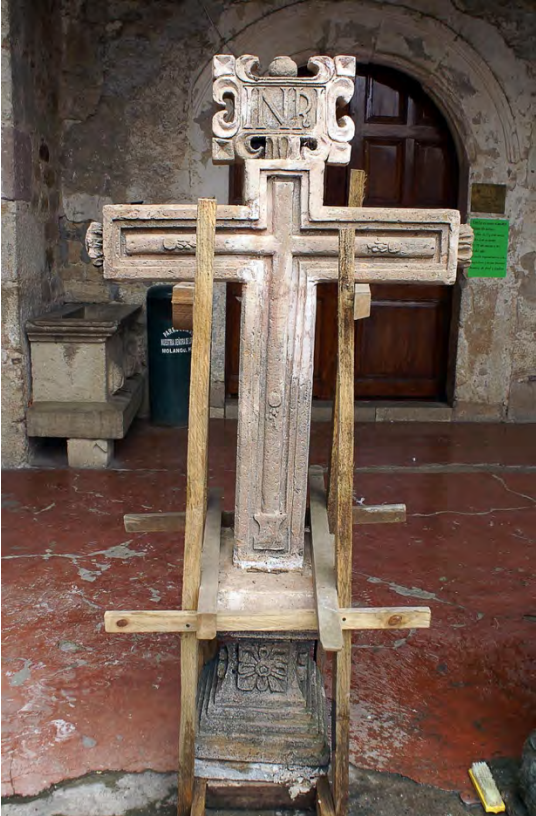
Ficha 69. Cruz atrial.

Elemento arquitectónico:				Ubicación:
cruz atrial				Claustro
Descripción:				Estado de Conservación:
Presenta trazos racimos de uvas en brazos, flores de cuatro pétalos en el pedestal, el trabajo aunque es más refinado, es más sencillo y poco sorprende, sus trazos sugieren una etapa reciente de construcción				Regular.
				Material:
				Cantera
